## Musée Picasso

Lieu : Hôtel Salé, Paris IIIème

Lot : Charpente, Verrière

Mission : Conception de la charpente et verrière de la cour

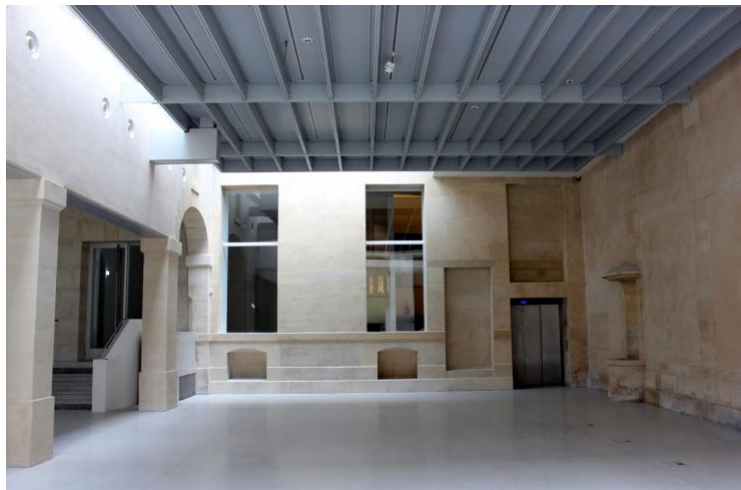
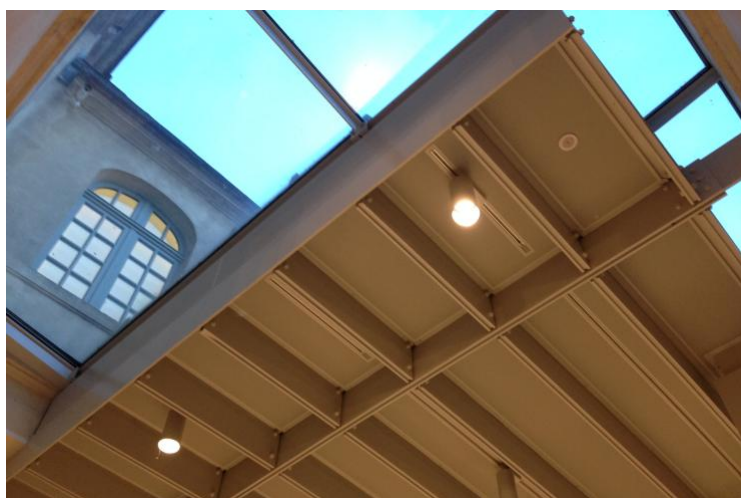
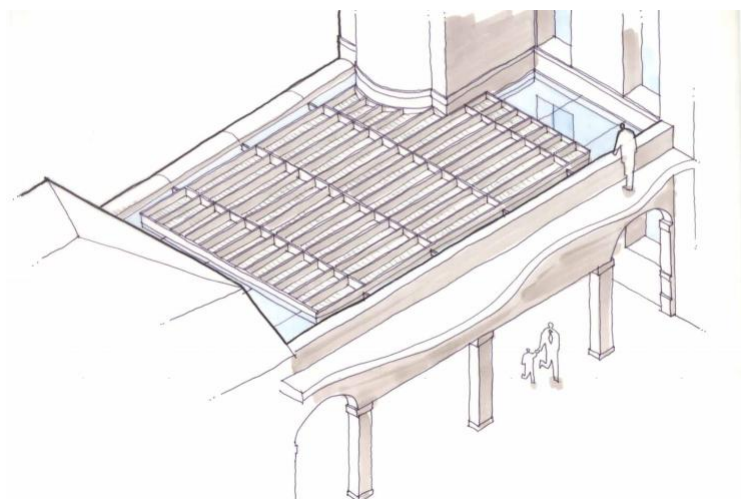
La verrière se décompose en deux épaisseurs distinctes se répondant géométriquement et bordées par une bande de vitrage de largeur variable. Sur la charpente formée d'un grillage de poutres PRS repose la couverture opaque de la verrière assurant les fonctions de clos-couvert et recréant en face supérieure de la verrière la trame et la profondeur de la structure porteuse.

La structure principale de la charpente de la verrière s'inscrit dans un bloc parallélépipédique positionnée directement sous la chapelle en surplomb. Elle est composée de quatre poutres PRS primaires portant de mur à mur et supportant des poutres secondaires transversales débordant des poutres primaires d'environ 1m en porte-à-faux. L'ensemble poutre primaire + secondaire forme une structure en grille dont la géométrie est reprise sur la face supérieure de la verrière.

La couverture opaque de la verrière recouvre la zone de la charpente métallique excepté au niveau de la chapelle où la couverture opaque s'arrête et seule la charpente métallique se prolonge en sous face de la chapelle. Au-dessus du complexe de couverture, des caissons récréent sur la face supérieure de la verrière la géométrie de la charpente métallique visible en face inférieure de la verrière. En bordure de la zone opaque, la conception prévoit que la verrière soit composée de bandes vitrées de largeurs variables apportant un éclairage naturel à l'espace d'accueil.
